### PROGETTO DEFINITIVO - ESECUTIVO

**DELOCALIZZAZIONE DELL'IMPIANTO DI SOLLEVAMENTO DI MANFREDONIA A SERVIZIO DEL SERBATOIO DI COMPENSO DI COPPA PILLA, DEL SERBATOIO DI MONTE SANT'ANGELO E DEL SERBATOIO ALTO DI SAN GIOVANNI ROTONDO**

**00.GEN.04.R**

**Relazione sul Censimento e  
Risoluzione Interferenze**

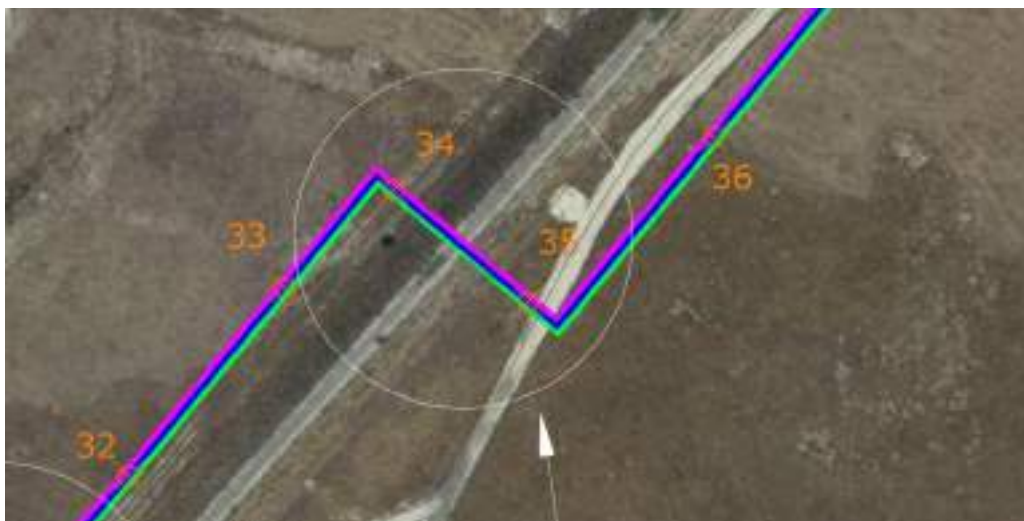
Figura 4 – Ubicazione planimetrica dell’interferenza con linea ferroviaria

L’intersezione tra il tracciato in progetto e la linea ferroviaria verrà superato mediante posa con tecnologia no-dig microtunneling secondo le medesime modalità già illustrate al precedente paragrafo 2.1

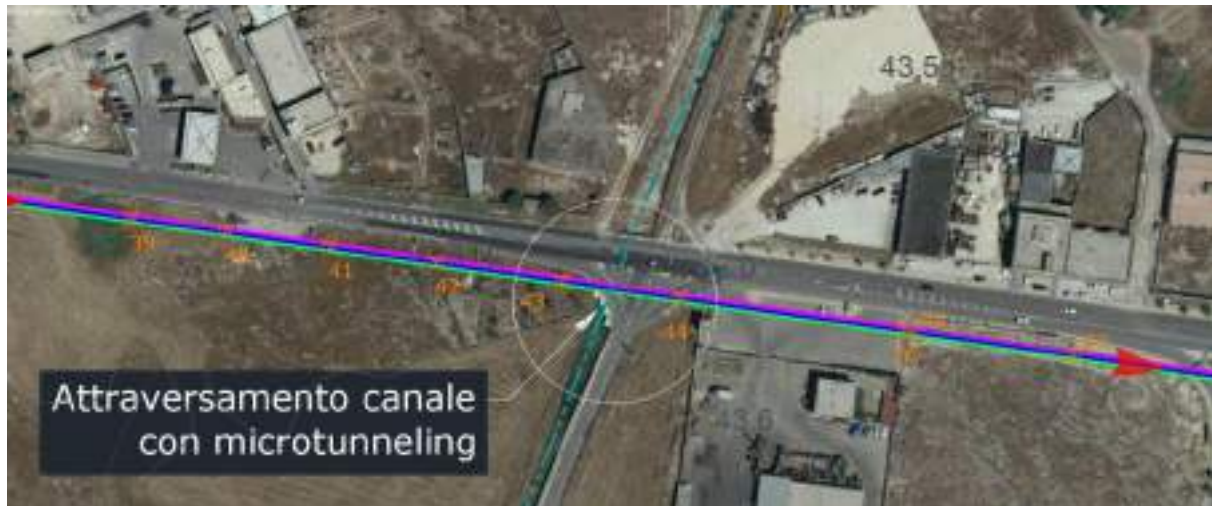
Figura 6 – Attraversamento Canale Scolmatore e attraversamento stradale esistente realizzato con tecnologia no-dig microtunnelling

L’attraversamento sul Canale Scolmatore costituisce al contempo attraversamento stradale

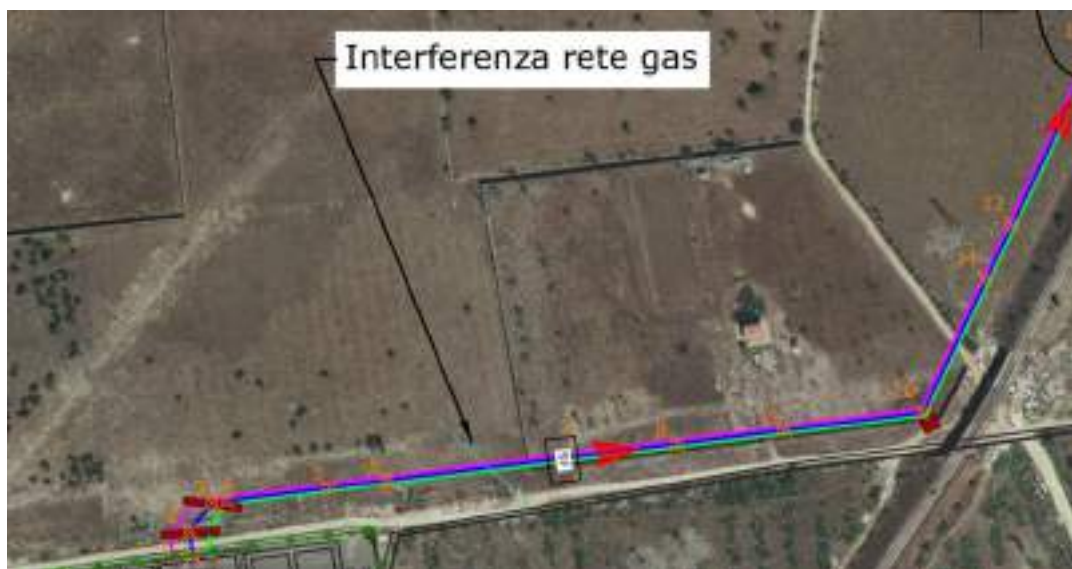
Figura 7 – Ubicazione planimetria interferenza con gasdotto

Tuttavia è stata riscontrata un’ulteriore interferenza dovuta alla presenza di una linea gas, attraversata tra il picchetto 6 ed il picchetto 7, il cui gestore al momento della redazione del presente documento non è stato possibile accertare.

L’interferenza verrà superata con scavo a cielo aperto e posa delle condotte ad una quota superiore ai 5 metri da piano campagna, verosimilmente ad una quota ampiamente inferiore a quella di posa del gasdotto.

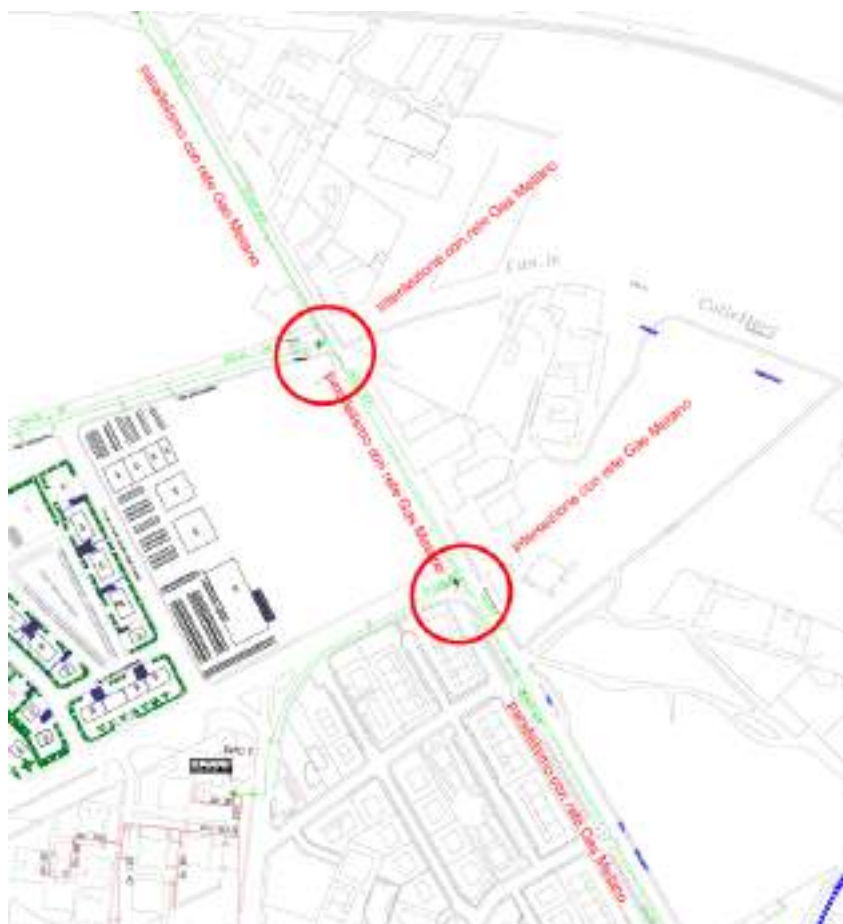
Figura 8 – Interferenze riscontrate dal gestore GASMAN SCPA

Come accennato in premessa, nell’ambito della Conferenza di Servizi è stato acquisito il parere dell’impresa gestore del servizio di distribuzione del gas naturale per la città di Manfredonia, che ha evidenziato intersezioni con la rete in corrispondenza degli incroci di Viale Padre Pio rispettivamente con Viale dell’Industria e Viale della Transumanza, oltre al parallelismo lungo Viale Padre Pio.

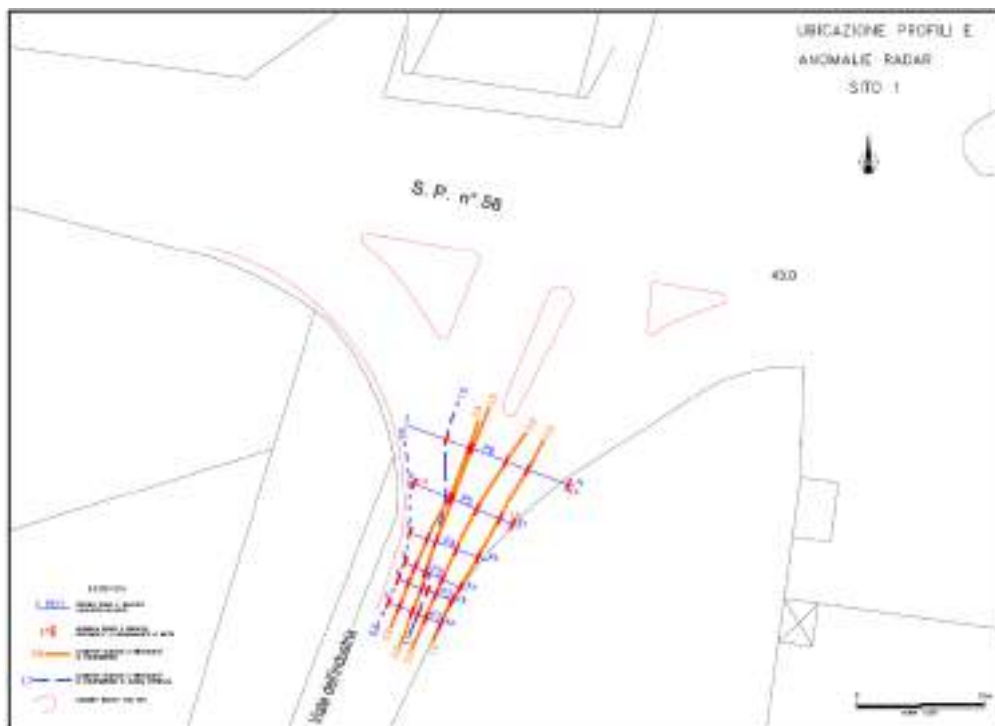
Figura 9 – Ubicazione profili e anomalie radar –Sito 1

Dalle anomalie radar riscontrate è stata ricostruita la presunta rete di sottoservizi, con l’annotazione delle relative profondità riferite alla parte superiore delle condotte. Sono state evidenziate n.4 condotte certe e, con delle linee tratteggiate, n.2 condotte di dubbia presenza.

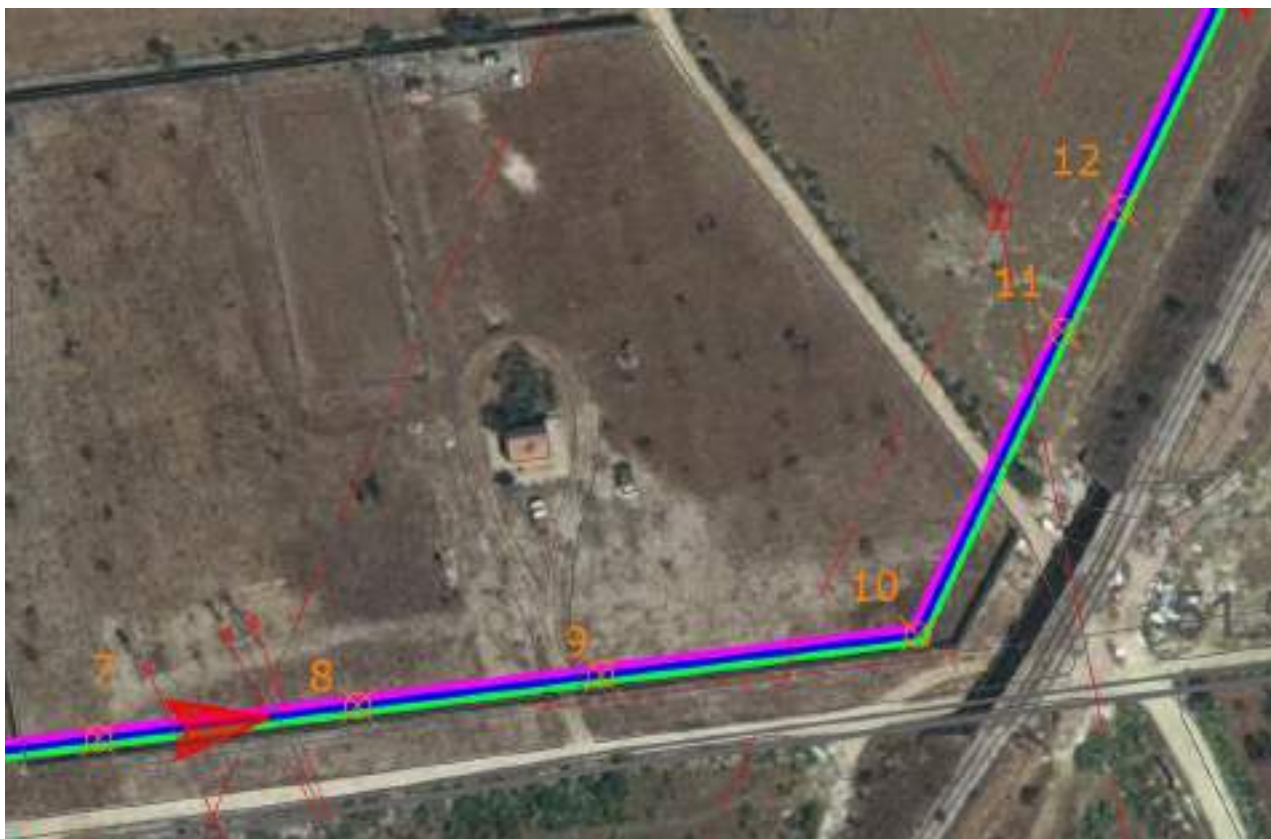
Figura 15 – Ubicazione planimetria interferenze con linee aeree elettriche (linee di colore rosso)

Si riscontra la presenza di linee aeree nei seguenti punti di intersezione planimetrica:

- tra picchetto 7 e picchetto 8;
- tra picchetto 9 e picchetto 10;
- tra picchetto 10 e picchetto 11.

E’ inoltre segnalato parallelismo con linea elettrica su palo tra i picchetti 9 e 10.

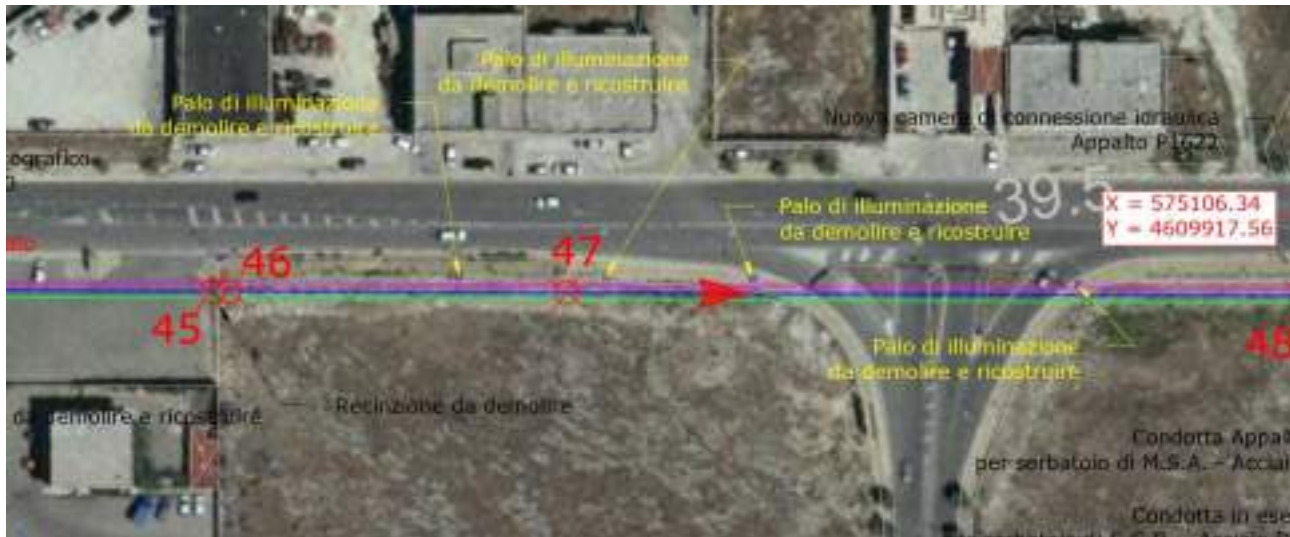
Figura 16 – Individuazione dei pali di pubblica illuminazione da rimuovere e ricollocare

Nel tratto compreso tra i picchetti 46 e 49 ove le condotte in progetto saranno posate parallelamente la SP58 si rende necessario la temporanea rimozione ed il successivo ricollocamento di n.4 pali di pubblica illuminazione, come evidenziato nella seguente figura.

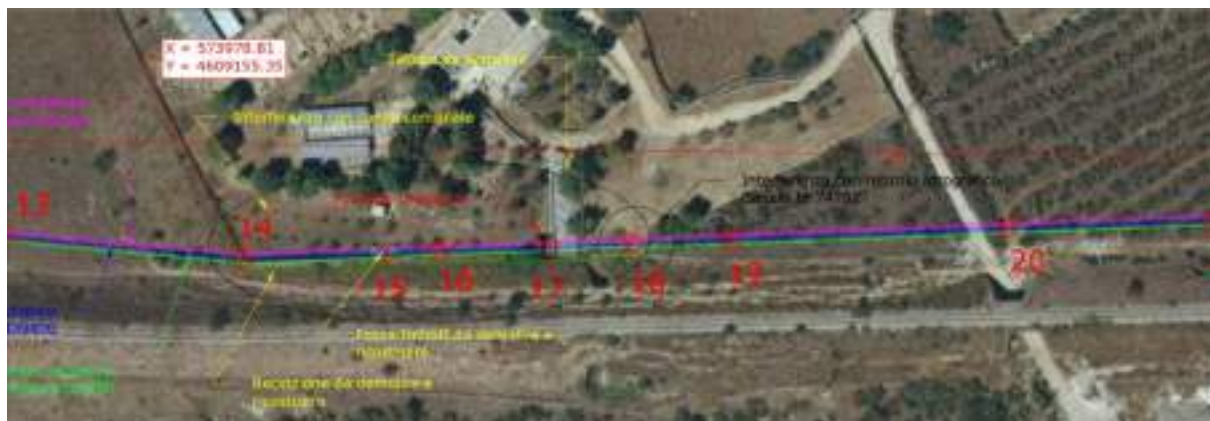
L’interferenza più significativa si registra tra i nodi 14 e 17 ed interessa il canile comunale, come riportato nella seguente figura:
